Una estructura aguantó el puente

Visto y no visto

Más de 1.500 toneladas de hormigón han desaparecido de la vista sin estruendo, sin grandes demoliciones ni explosivos. En silencio.

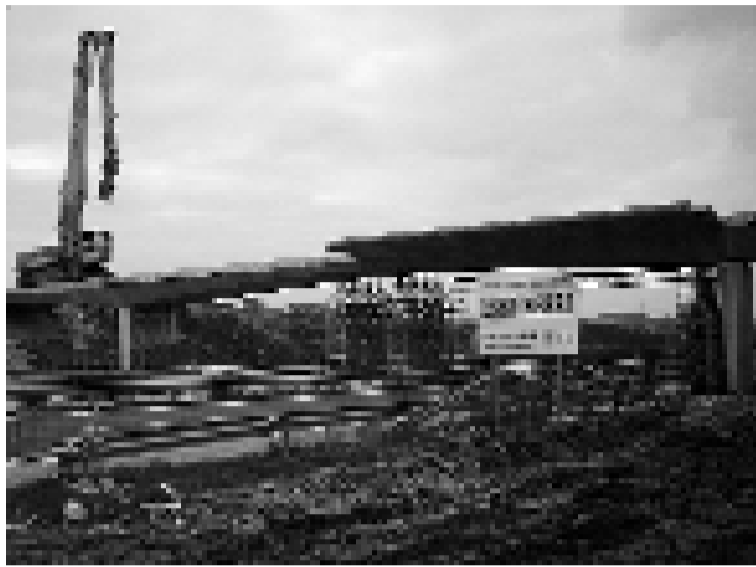
En los trabajos han intervenido grandes grúas.

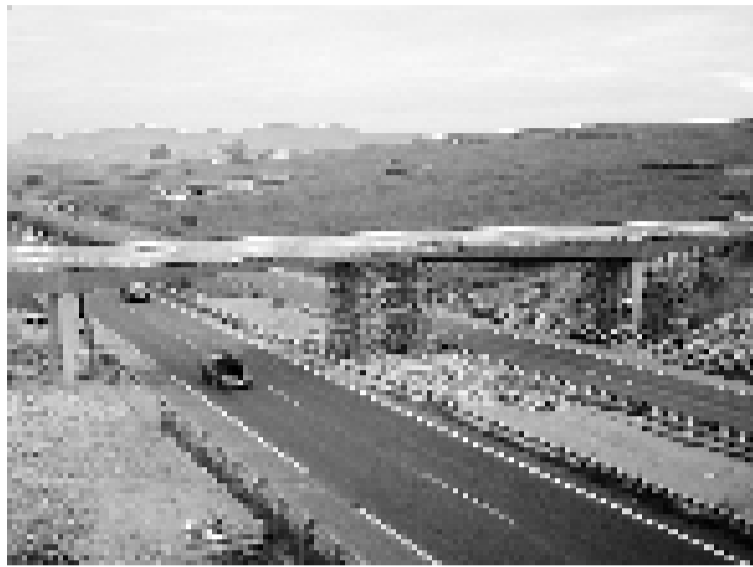
Lo primero en eliminarse fueron los extremos y laterales.

Pero antes de llegar a estos cuatro grandes bloques de 150 toneladas, los operarios de Erri Berri se fueron 'comiendo' las alas del puente. Para ello se hacían precortes y una máquina iba dando pequeños 'mordiscos' que arrancaban unas piezas (bolos) de unos 40 centímetros de diámetro, como un balón de baloncesto.

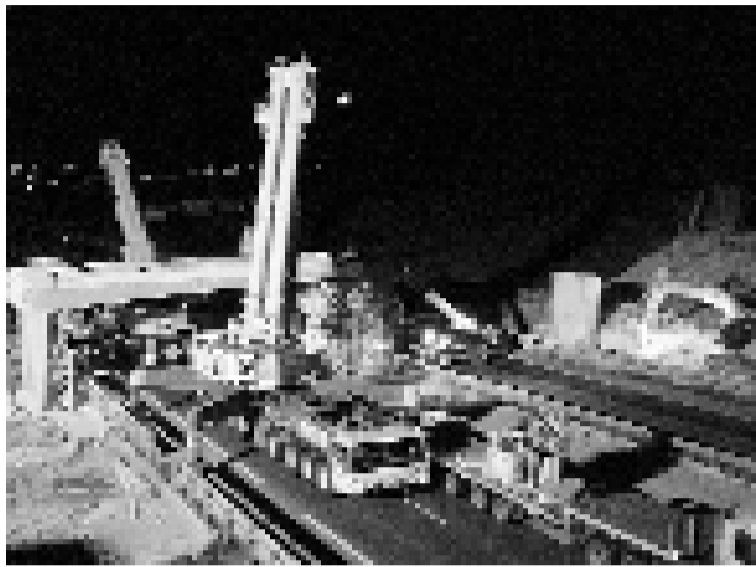
Alguna noche fue necesario cortar la autovía.

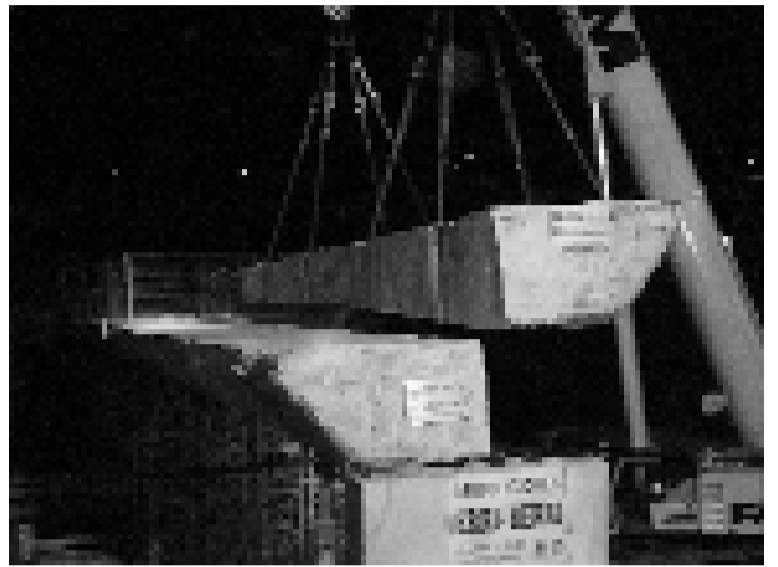
El núcleo se dividió en cuatro grandes bloques.

Una vez sujeto, comenzó la demolición desde los extremos (estribos) hacia el centro y se llegó a una de las partes más delicadas. Con una máquina con corte de hilo de diamante se hizo un corte longitudinal y otro transversal, por el centro del puente, que dividió éste en cuatro grandes bloques de 150 toneladas. En ellos se hicieron unos agujeros que permitieron agarrarlos para levantarlos y retirarlos de su sitio con dos grúas telescópicas de 500 toneladas.
