#### Edificación

**PROYECTO** Demolición del Hospital General Yagüe

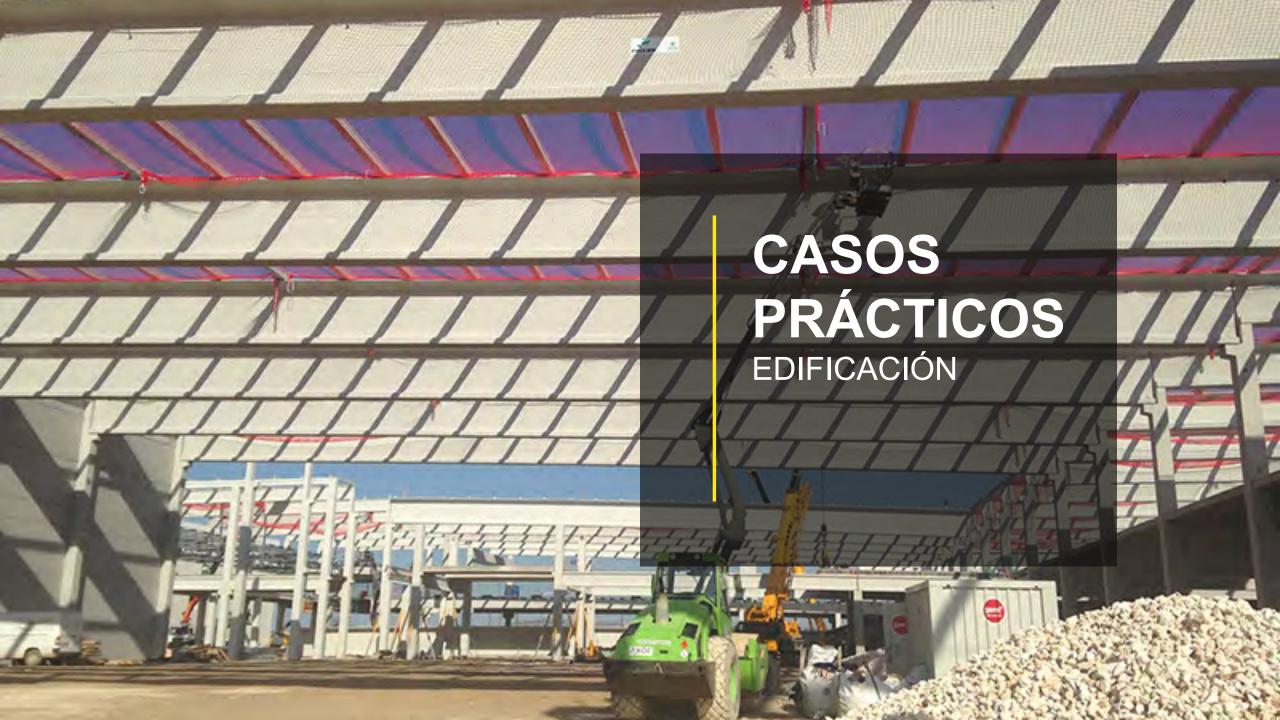
El edificio fue demolido mecánicamente por retroexcavadora de brazo de largo alcance (50 metros). Todos los residuos de la demolición fueron valorizados a pie de obra, reduciendo su tamaño y clasificando cada residuo independientemente. Posteriormente fueron trasladados a gestor correspondiente.

Los residuos pétreos fueron transportados a planta de tratamiento para su valorización mediante machacado de los mismos y posterior reutilización en obra.

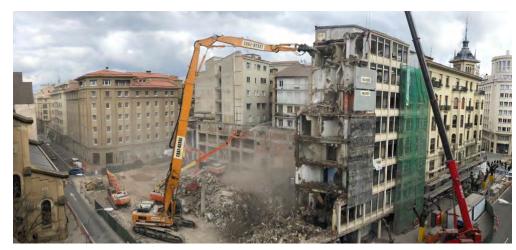
Previo al comienzo de la demolición mecánica del edificio se realizó una franja de separación respecto del edificio colindante.

Posteriormente el edificio fue demolido mecánicamente por retroexcavadora de brazo de largo alcance (50 metros).

Todos los residuos de la demolición fueron valorizados a pie de obra, reduciendo su tamaño y clasificando cada residuo independientemente.

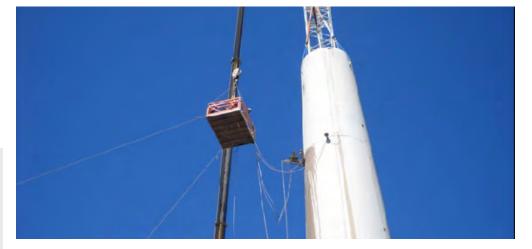
El desmantelamiento de la torre se inició con la demolición de la parte superior cortando en piezas la torre mediante corte con hilo diamantado. Este método se empleó hasta reducir su altura a los 25 metros.

Una vez realizada esta fase se realizó la demolición mecánica de la torre con máquina retroexcavadora de brazo de largo alcance (25 metros).

Todos los residuos de la demolición fueron valorizados a pie de obra, reduciendo su tamaño y clasificando cada residuo independientemente.

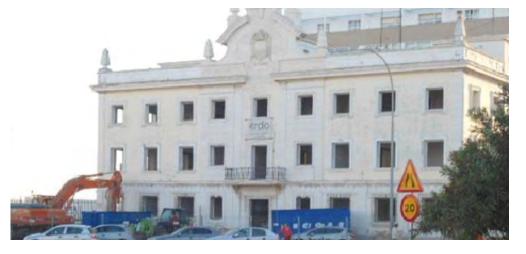
Previo al comienzo de la demolición se realizó la limpieza interior de las instalaciones.

Posteriormente el edificio fue demolido mecánicamente por retroexcavadora de brazo de largo alcance (50 metros).

Todos los residuos de la demolición fueron valorizados a pie de obra, reduciendo su tamaño y clasificando cada residuo independientemente, posteriormente fueron trasladados a gestor correspondiente.

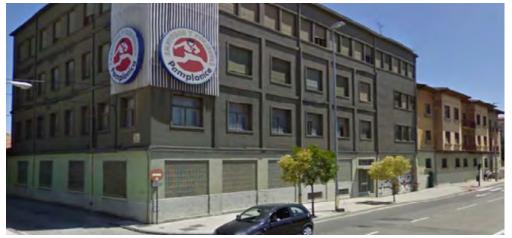
El edificio fue demolido mecánicamente por retroexcavadora de brazo de largo alcance (50 metros). Todos los residuos de la demolición fueron valorizados a pie de obra, reduciendo su tamaño y clasificando cada residuo independientemente.

Posteriormente fueron trasladados a gestor correspondiente.
