CASOS PRÁCTICOS INDUSTRIAL

Demolición y desmantelamiento de instalaciones obsoletas e inactivas ubicadas en Producción de Cementos Molins

Desmantelamiento y desmontaje de las unidades U-648, U-611, U-455. Tanques T-70-72, T-601 y T-603 en el C.I. de Repsol Petroleo SA

Demolición fábrica pasta papel Rottneros Miranda SAU

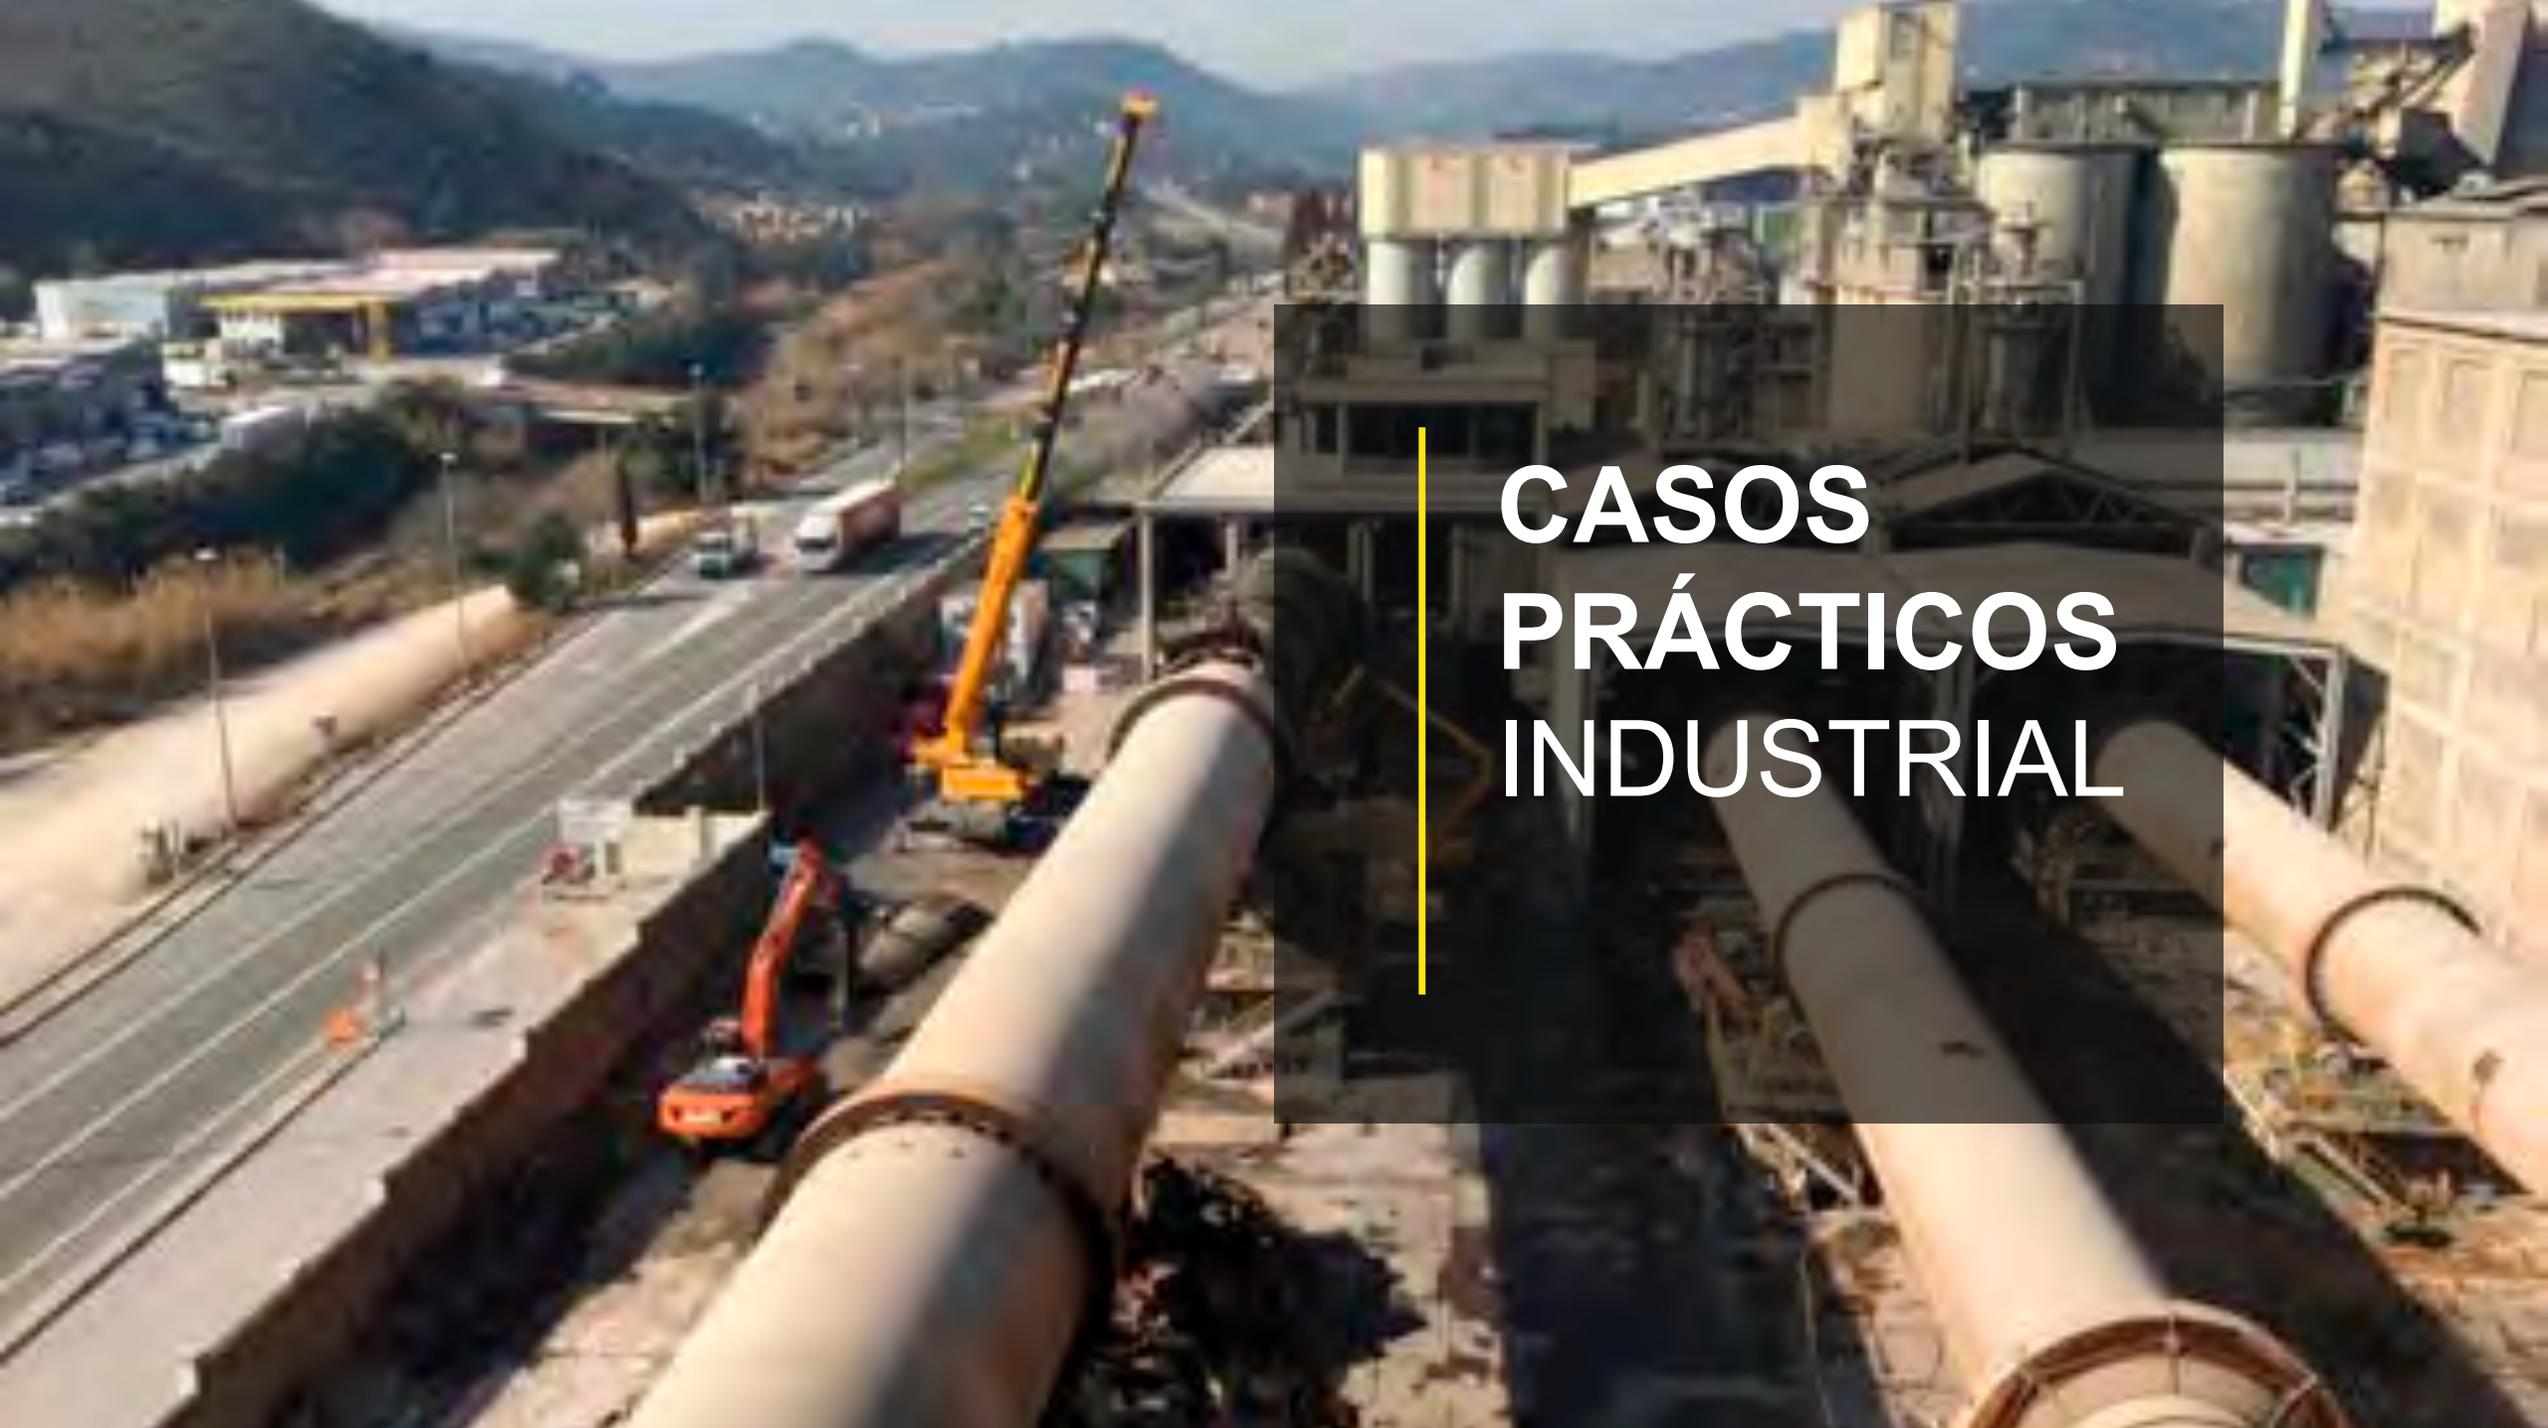
Demolición combinada entre maquinaria retroexcavadora (estructura de naves y estructuras de hormigón armado) y demolición manual apoyada en grúas autoportantes para el desmantelamiento de tubería metálica de grandes dimensiones.

Todos los residuos de la demolición fueron valorizados a pie de obra, reduciendo su tamaño y clasificando cada residuo independientemente.

Posteriormente fueron trasladados al gestor correspondiente. Los residuos pétreos fueron machacados a pie de obra, produciendo árido reciclado empleado para el relleno de huecos en la propia obra.

- **RCDS GESTIONADOS: 67.500 Tn**
- **VOLUMEN: 48.693 m³**
- **AMIANTO RETIRADO: 25.000 m²**

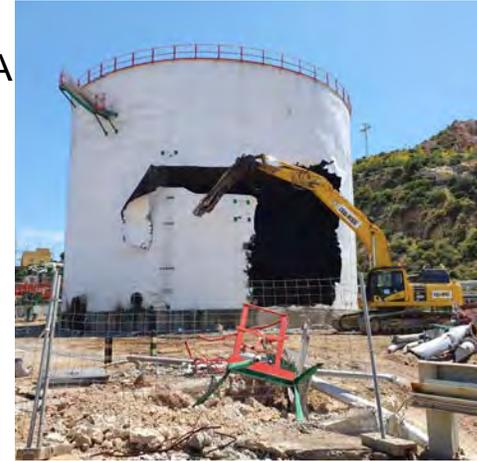
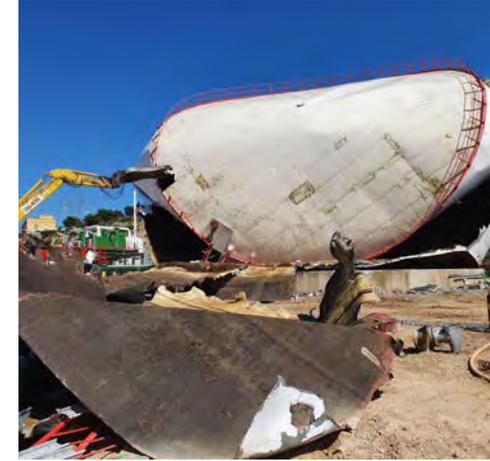
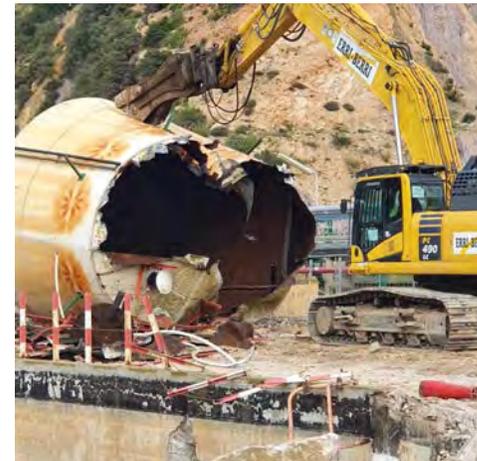
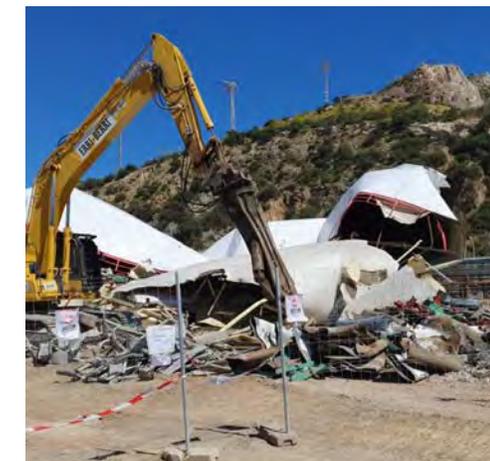
Los trabajos han consistido en desmantelar varias instalaciones industriales que la planta tiene distribuidas en seis islas diferentes.

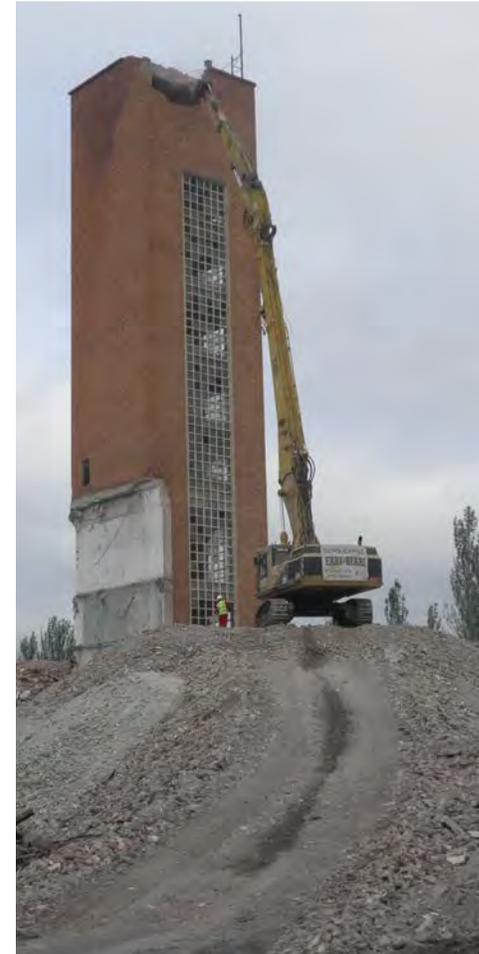
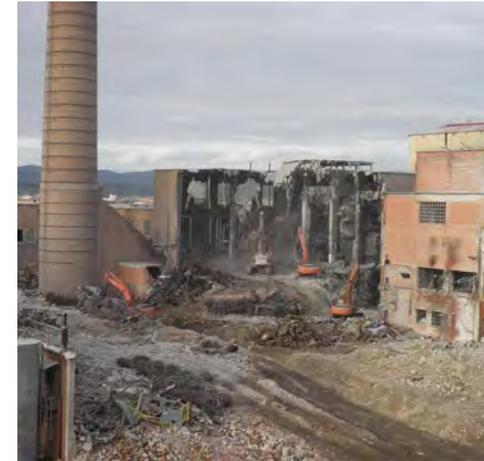
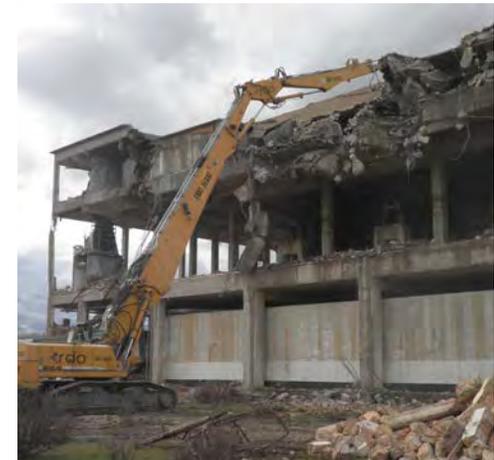
Concluidas las tareas previas de limpieza interior y la gestión de estos residuos se realizó la demolición mecánica completa de las distintas edificaciones e instalaciones que componen la planta de Rottneros

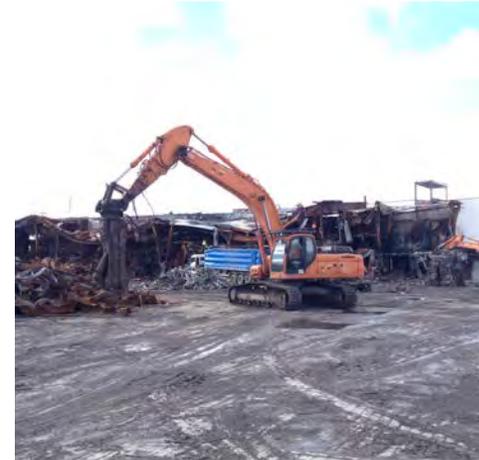
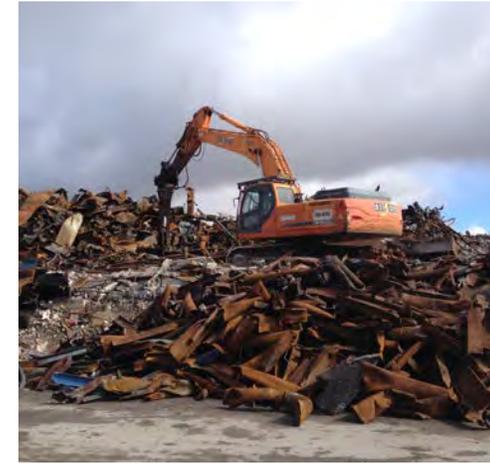
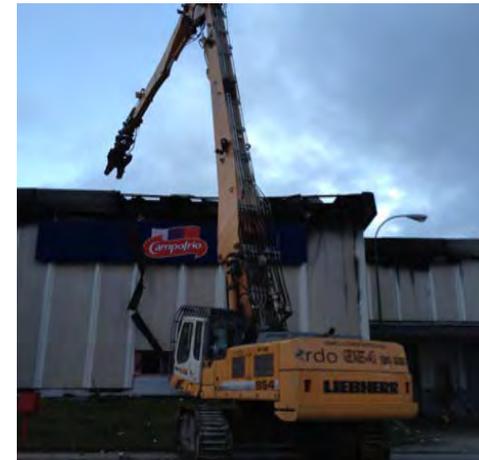
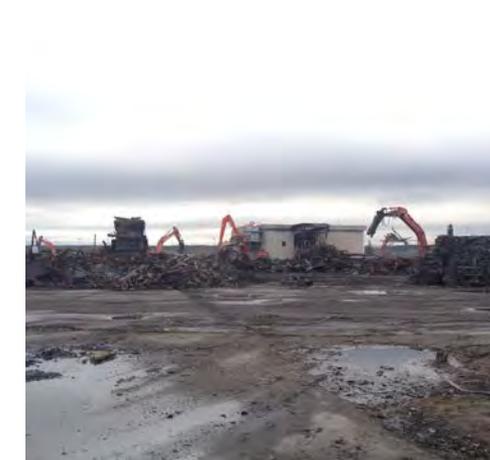
Desguace, demolición y construcción de la nueva fábrica de Campofrío en Burgos, después de su incendio.

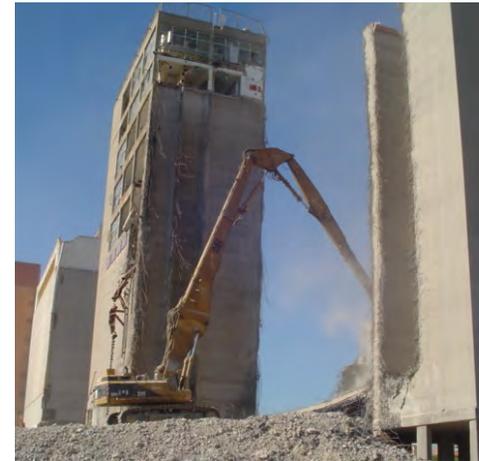
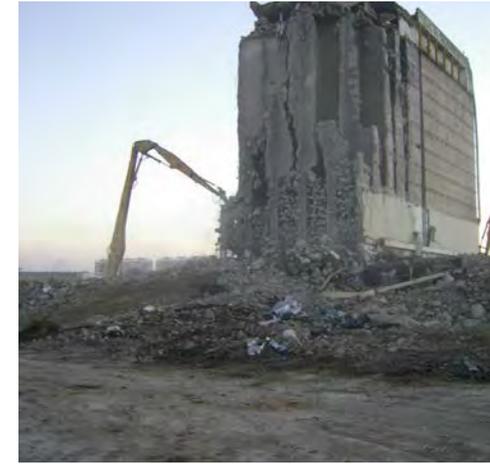
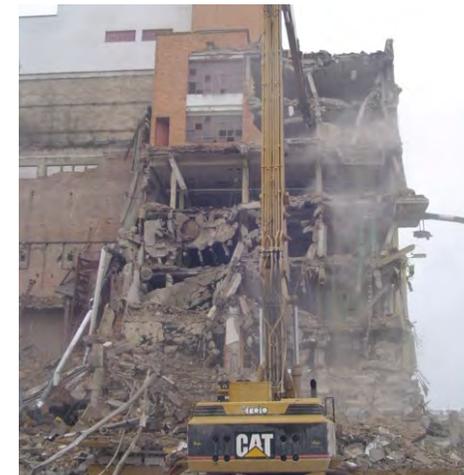
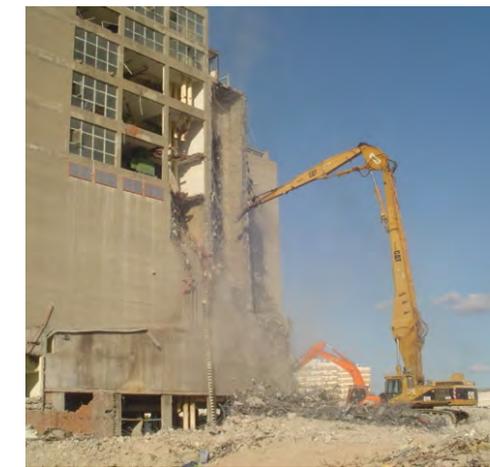
Previo al comienzo de la demolición mecánica de las instalaciones, se realizó su limpieza interior.. Concluidas las tareas de limpieza se realizó la demolición mecánica completas de las distintas edificaciones e instalaciones

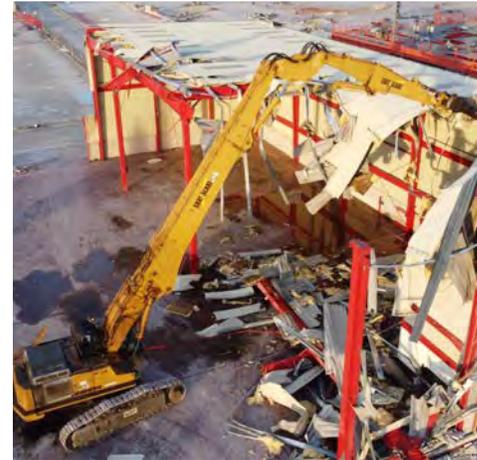
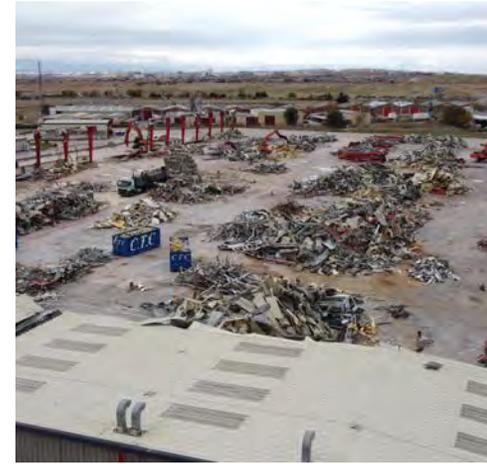
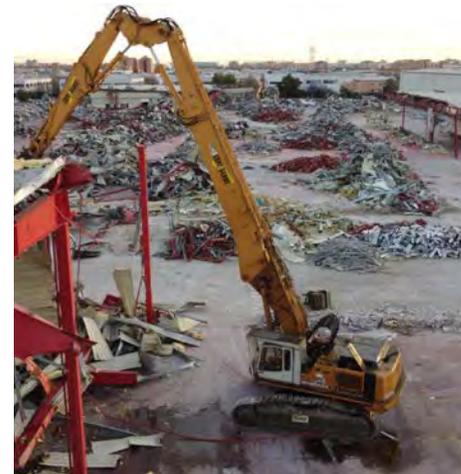
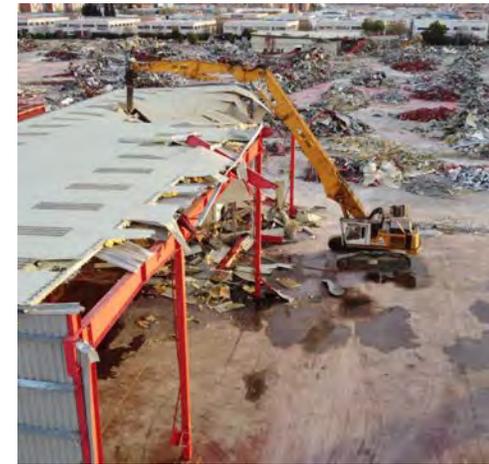
Una vez realizadas la limpieza interior se procedió a la demolición de las instalaciones (60.000m²). Para el desmantelamiento se empleó un equipo de 6 máquinas retroexcavadoras de demolición trabajando simultáneamente.

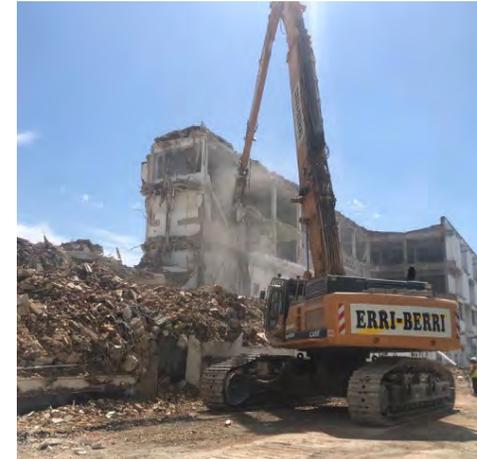
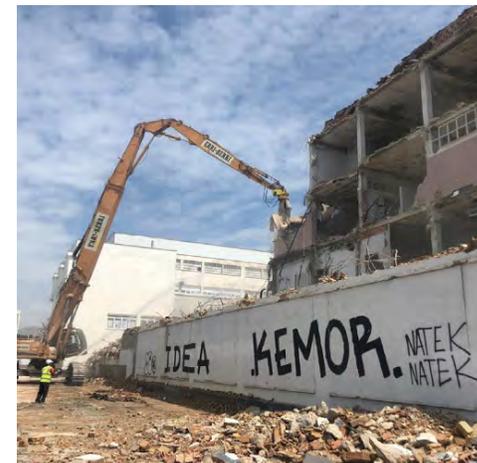
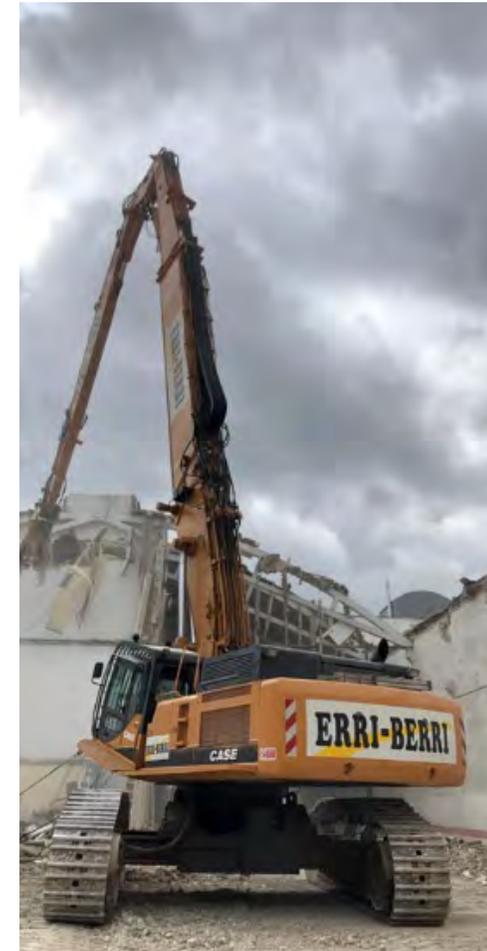
Previo al comienzo de la demolición mecánica de las edificaciones se realizó la limpieza interior y la retirada de elementos de fibrocemento (12.800,00 m2). Posteriormente se procedió a la demolición mecánica controlada, realizada en dos fases, primero se retiraron las naves (12m de altura) y posteriormente se realizó la demolición de la zona de oficinas (16m de altura)

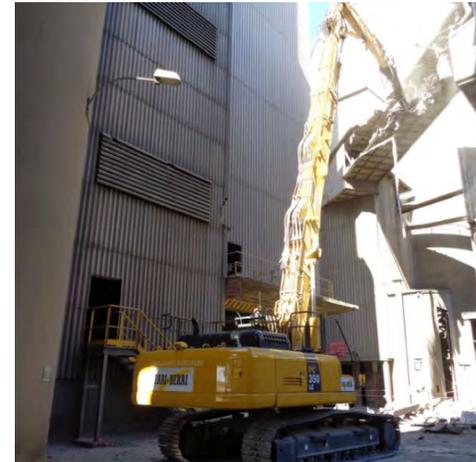
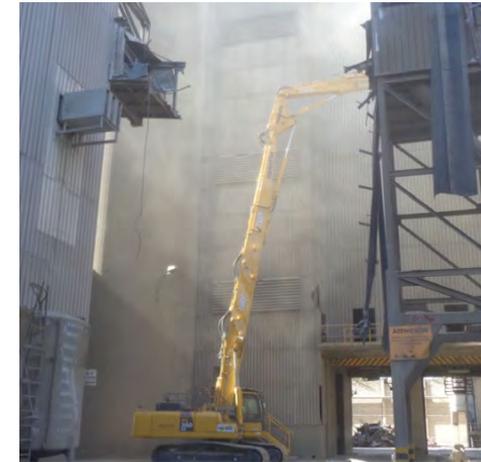
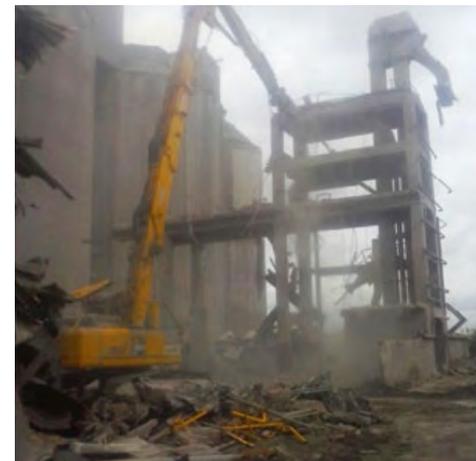
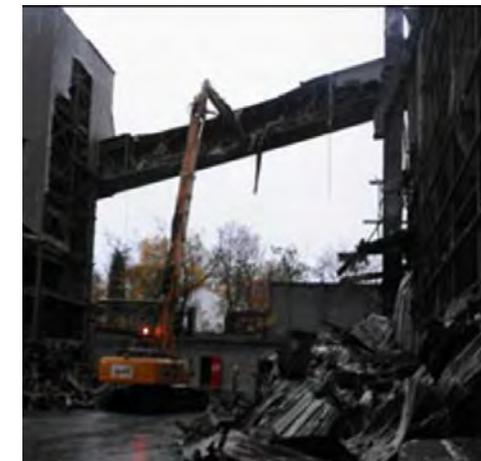
Previo al comienzo de la demolición mecánica de las instalaciones, se realizó su limpieza interior. Concluidas las tareas de limpieza se realizó la demolición mecánica completas de las distintas edificaciones e instalaciones

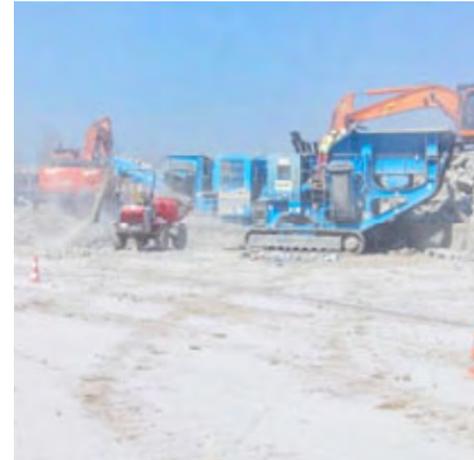
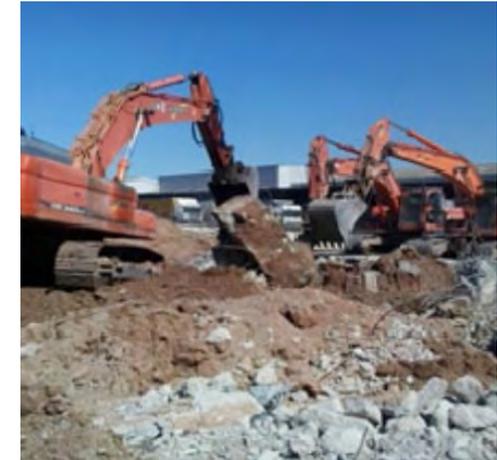
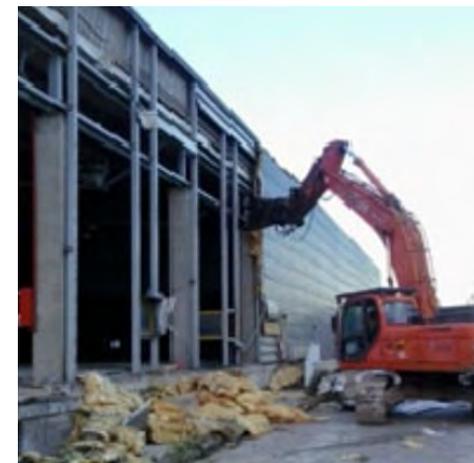
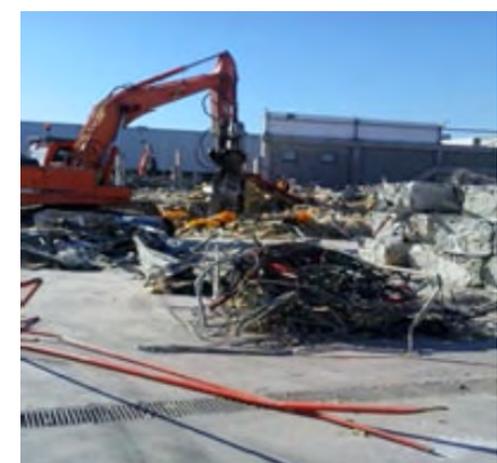
Previo al comienzo de la demolición mecánica de las instalaciones, se realizó su limpieza interior. Concluidas las tareas de limpieza se realizó la demolición mecánica completas de las distintas edificaciones e instalaciones
