CASOS PRÁCTICOS INSTALACIONES DEPORTIVAS

ERRI-BERRI
Construcción y
Arquitectura Civil

Demolición del estadio de fútbol Vicente Calderón

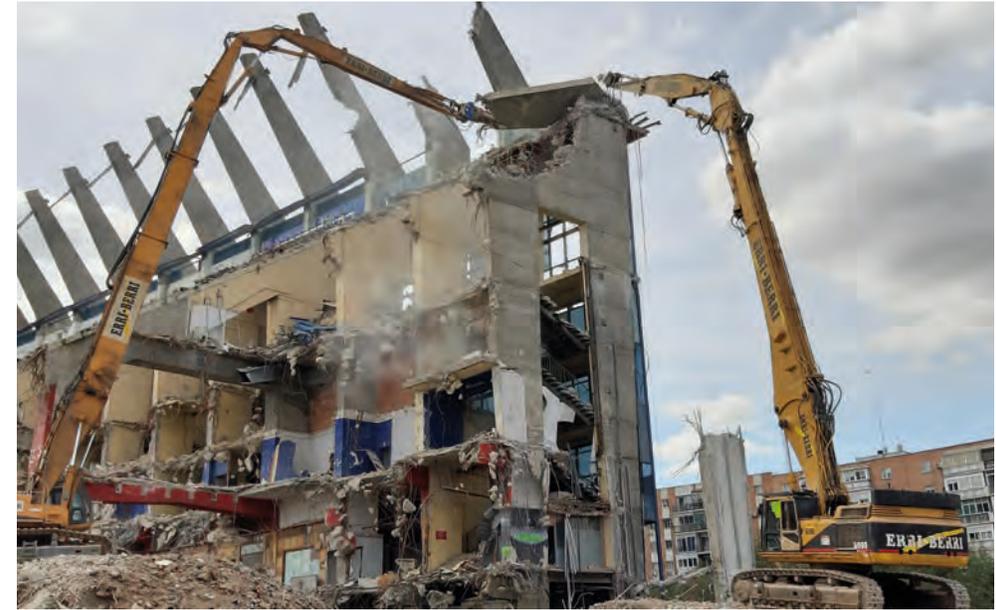
FASE 0: retirada manual y clasificación de residuos de la edificación.

FASE 1: demolición controlada de todo el estadio, salvo de la grada de tribuna.

FASE 2: desvío de la M-30 por la zona que ocupaba el césped. Desmantelamiento manual de la parte de chapas de la cubierta y demolición de la estructura portante con máquina de 50 m.

FASE 3: demolición mecánica de la grada de tribuna.

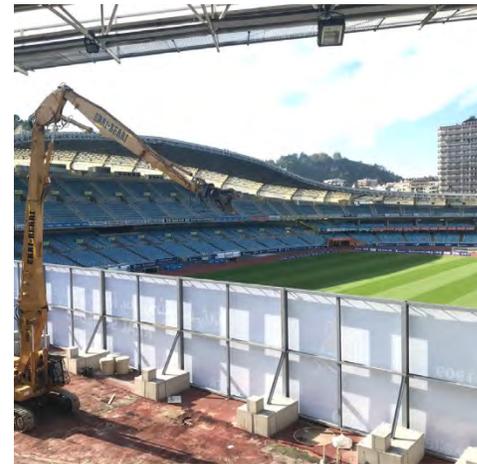
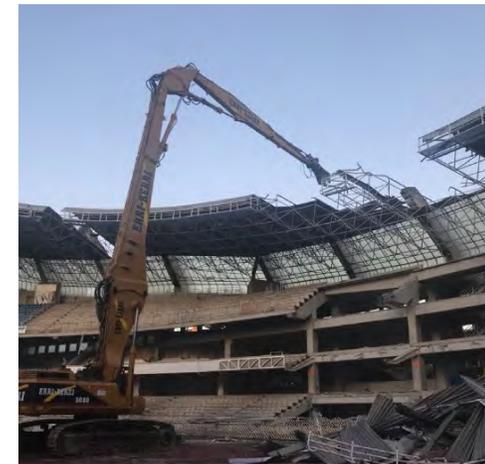
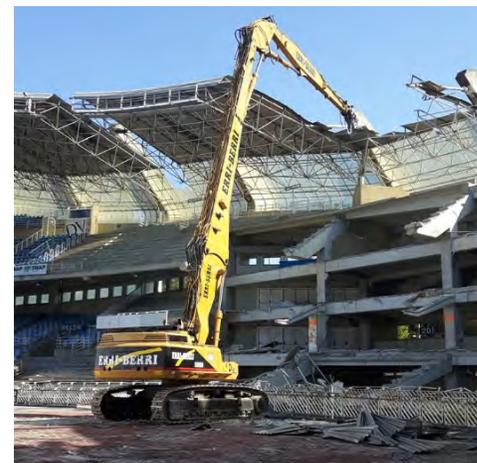
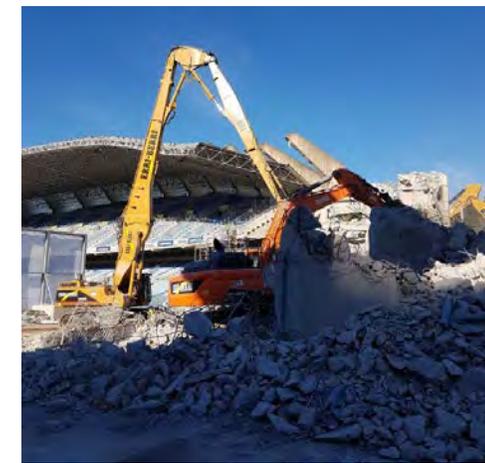
Previo al comienzo de la demolición mecánica del estadio se realizó la limpieza de las gradas a demoler y mediante demolición manual una franja de separación entre las gradas a demoler y el resto del estadio. Por último, se realizó la demolición mecánica controlada de los dos graderíos.

Todos los residuos de la demolición fueron valorizados a pie de obra, reduciendo su tamaño y clasificando cada residuo independientemente, posteriormente fueron trasladados a gestor correspondiente.

Los residuos pétreos fueron machacados a pie de obra, produciendo árido reciclado.

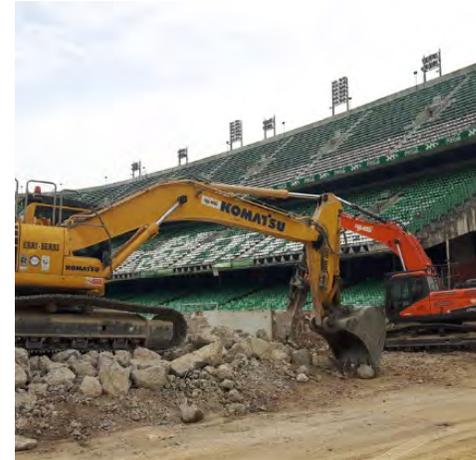
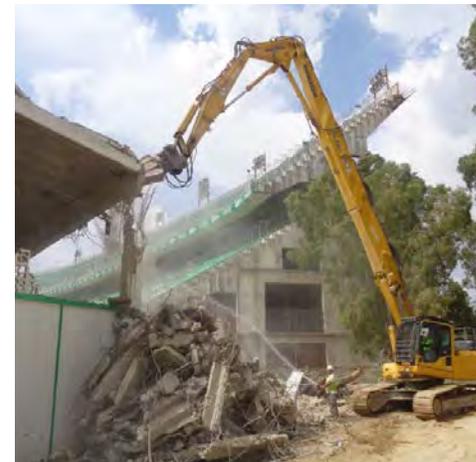
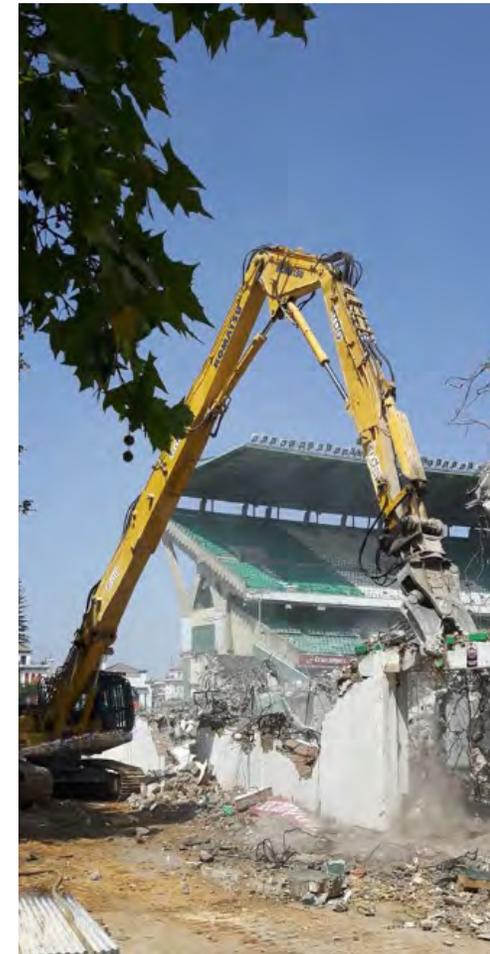
Previo al comienzo de la demolición mecánica del estadio se realizó la limpieza de las gradas a demoler y mediante demolición manual una franja de separación entre las gradas a demoler y el resto del estadio. Por último, se realizó la demolición mecánica controlada del graderío sur.

Todos los residuos de la demolición fueron valorizados a pie de obra, reduciendo su tamaño y clasificando cada residuo independientemente.

Posteriormente fueron trasladados al gestor correspondiente. Los residuos pétreos fueron machacados a pie de obra, produciendo árido reciclado empleado para el relleno de huecos en la propia obra.

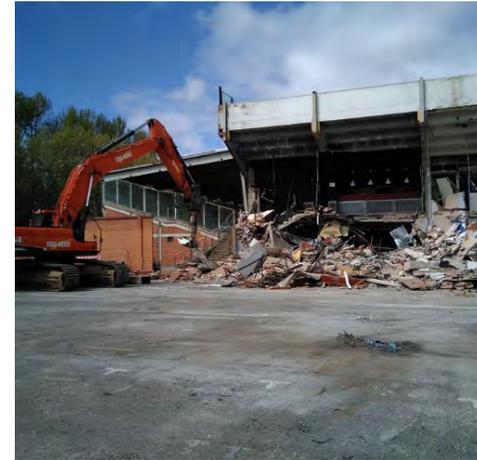
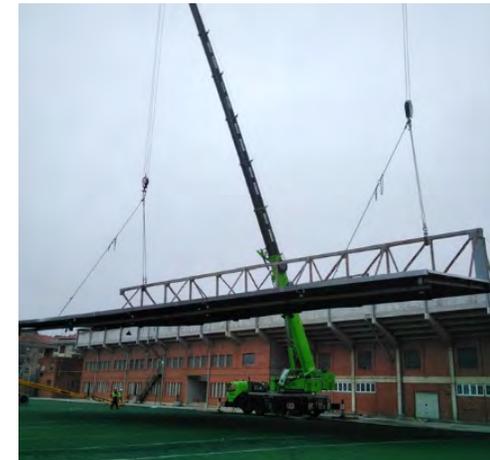
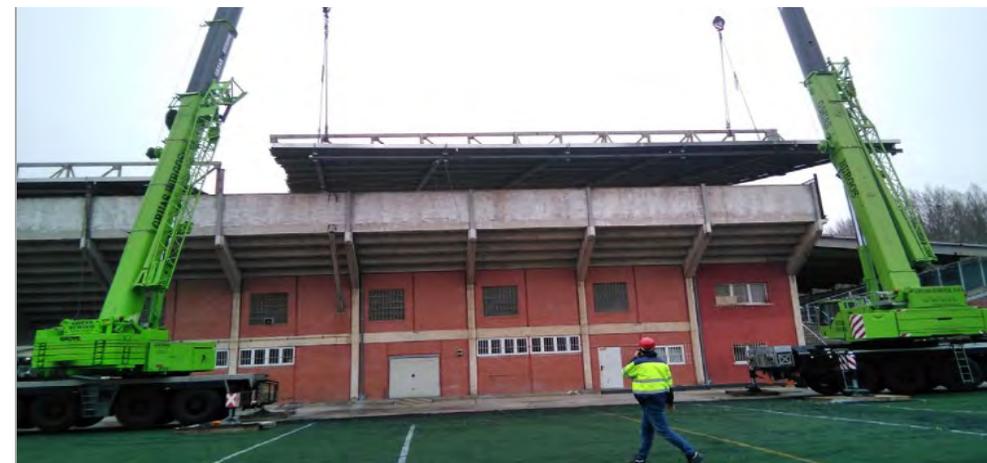
Previo al comienzo de la demolición. Una vez realizados los trabajos de limpieza se desmanteló con la ayuda de grúa autoportante la estructura metálica de la cubierta de la grada. Por último, se realizó la demolición mecánica controlada de la grada.

Todos los residuos de la demolición fueron valorizados a pie de obra, reduciendo su tamaño y clasificando cada residuo independientemente.

Posteriormente fueron trasladados al gestor correspondiente. Los residuos pétreos fueron machacados a pie de obra, produciendo árido reciclado.

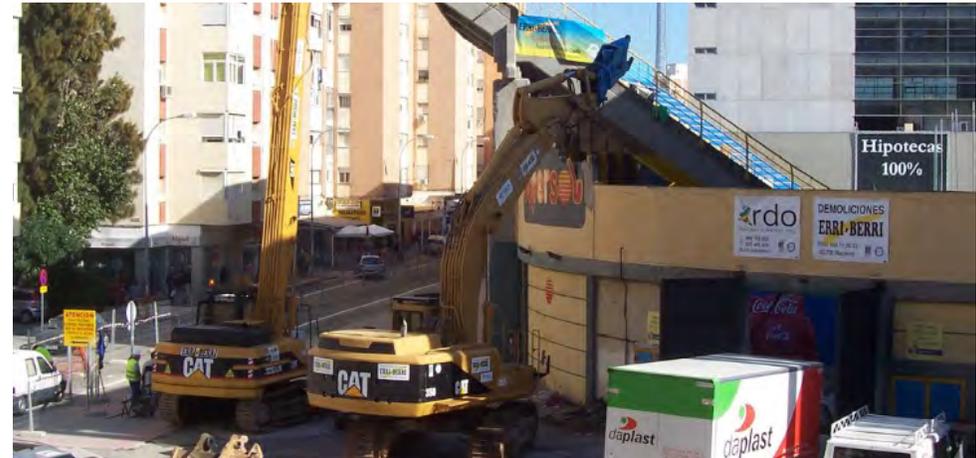
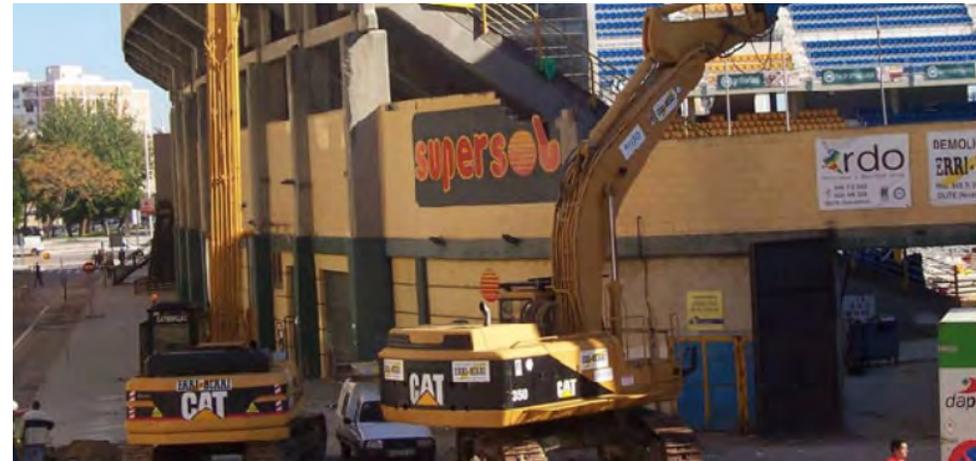
Previo al comienzo de la demolición mecánica del estadio se realizó la limpieza de las gradas a demoler y mediante demolición manual una franja de separación entre las gradas a demoler y el resto del estadio. Por último, se realizó la demolición mecánica controlada del graderío.

Todos los residuos de la demolición fueron valorizados a pie de obra, reduciendo su tamaño y clasificando cada residuo independientemente.

Posteriormente fueron trasladados al gestor correspondiente. Los residuos pétreos fueron machacados a pie de obra, produciendo árido reciclado.

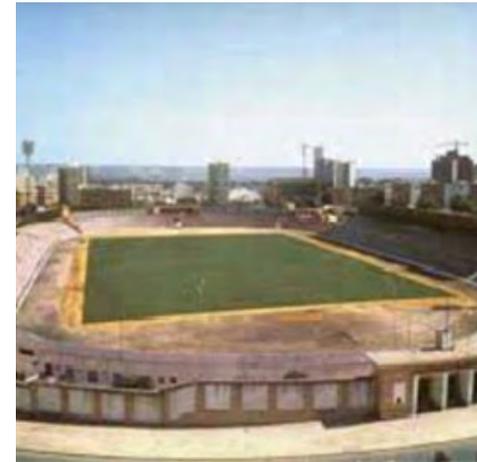
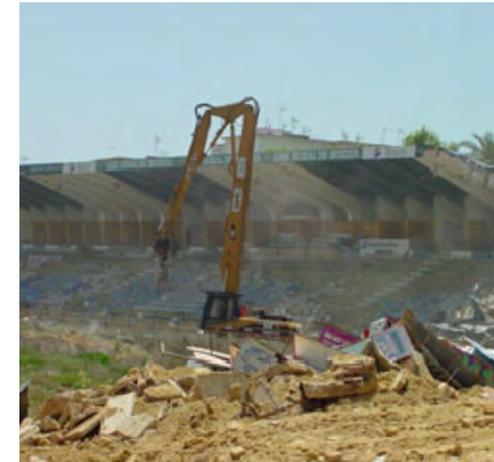
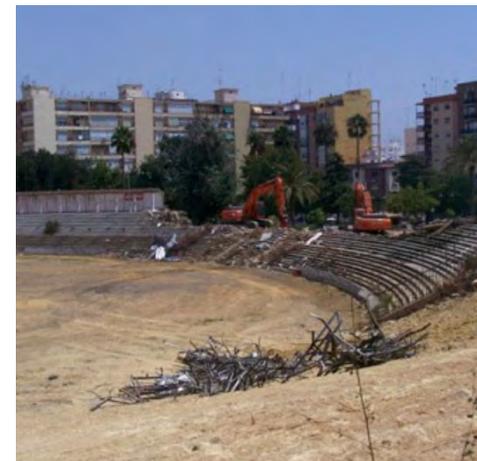
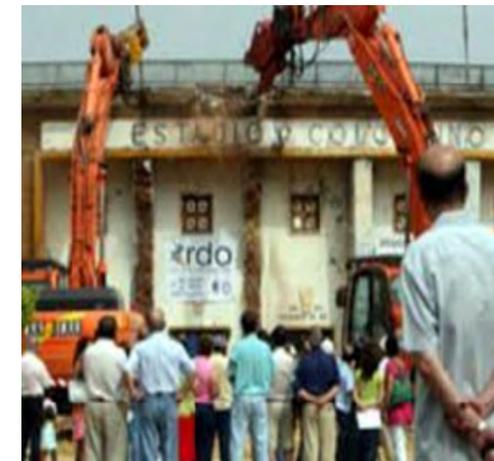
Previo al comienzo de la demolición mecánica del estadio se realizó la limpieza completa del estadio. Una vez realizada la limpieza, con maquinaria de largo alcance se desmanteló la cubierta del estadio. Por último, se realizó la demolición de las gradas y cimentaciones.

Todos los residuos de la demolición fueron valorizados a pie de obra, reduciendo su tamaño y clasificando cada residuo independientemente.

Posteriormente fueron trasladados al gestor correspondiente. Los residuos pétreos fueron machacados a pie de obra, produciendo árido reciclado empleado para el relleno de huecos en la propia obra.
